被災地レポート：千葉工業大学 芝園校舎

森田 啓 (千葉工業大学)

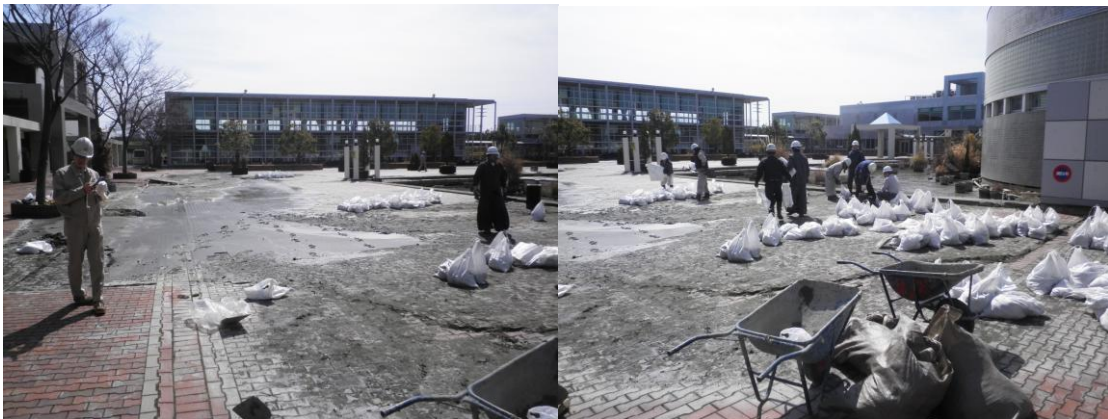
東日本大震災に伴い、千葉県のパニアや船橋などにおいて地盤沈下の液状化現象が報告されたが、船橋市の南側の習志野市の埋め立て地にある本学の芝園校舎においても液状化現象に見舞われた。

次の写真は、震災翌日の3月12日の様子である（左側が附属図書館、正面が9号館、右側が5号館）。噴出した泥水の撤去および地盤沈下によって亀裂が入ったり凹凸ができたたりしたタイルを剥がし、水平にしてから再びタイルを張る作業が行われ、4月1日には始業を迎えた。

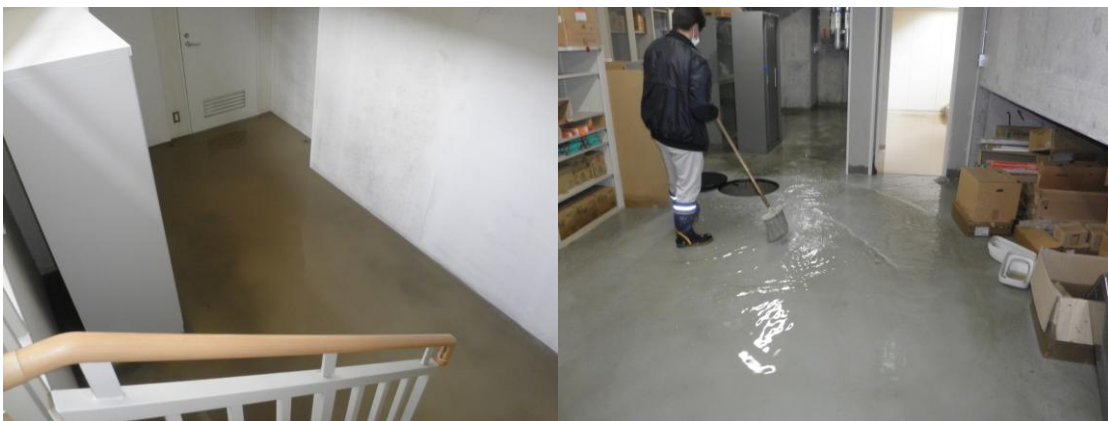
次の写真は、建物の1階部分にも泥水が噴出し、水を取り除く作業をしている様子。
